# **PROJEKT ARCHITEKTONICZNO - BUDOWLANY ROBÓT BUDOWLANYCH REMONTOWYCH I TERMOMODERNIZACJI OBIEKTÓW SZKOŁY PODSTAWOWEJ I PUBLICZNEGO GIMNAZJUM W NIEWIADOWIE**

**ADRES INWESTYCJI :** Niewiadów, dz. nr : 151/1, 151/2 w obrębie PGR Niewiadów  
Mącznik, gmina Ujazd, powiat tomaszowski, województwo łódzkie.

**INWESTOR :** Gmina Ujazd  
97-225 Ujazd, ul. Plac Kościuszki nr 6

**OPIS TECHNICZNY**  
**DO PROJEKTU BUDOWLANEGO ROBÓT BUDOWLANEYCH REMONTOWYCH I**  
**TERMOMODERNIZACJI OBIEKTÓW SZKOŁY PODSTAWOWEJ I PUBLICZNEGO**  
**GIMNAZJUM W NIEWIADOWIE GM. UJAZD**

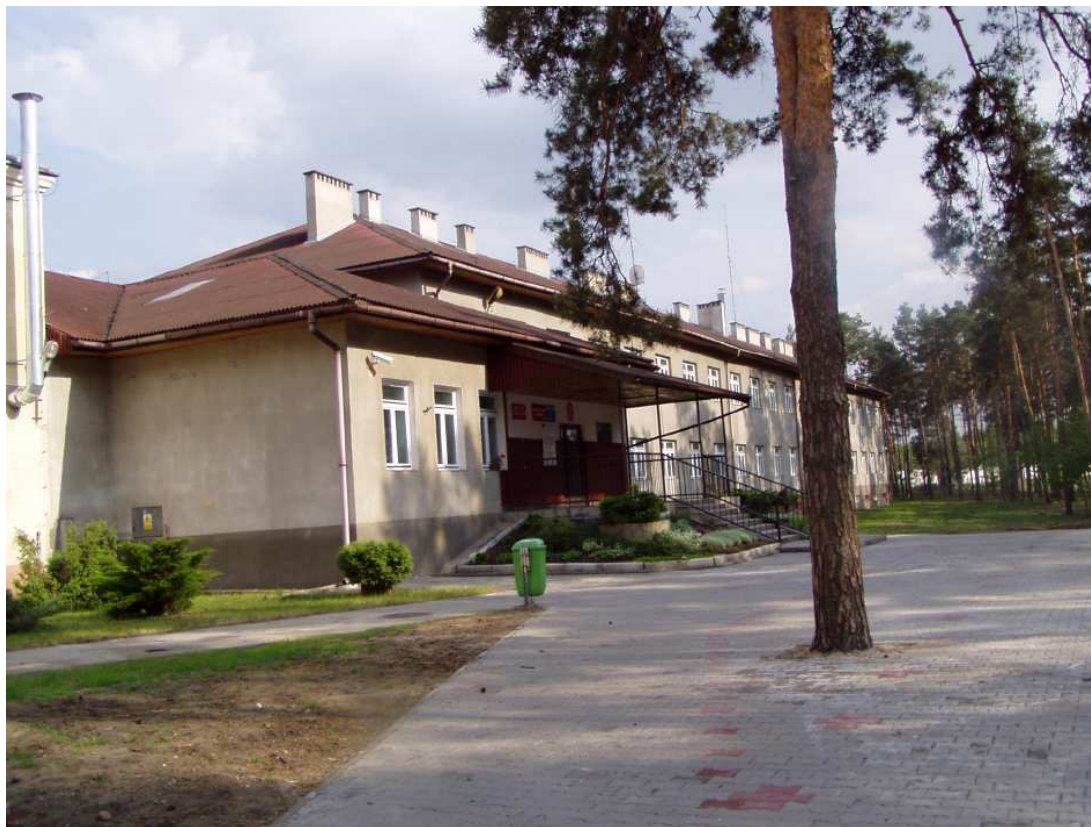
**BUDYNEK GIMNAZJUM - WIDOK ELEWACJI ZACHODNIEJ**

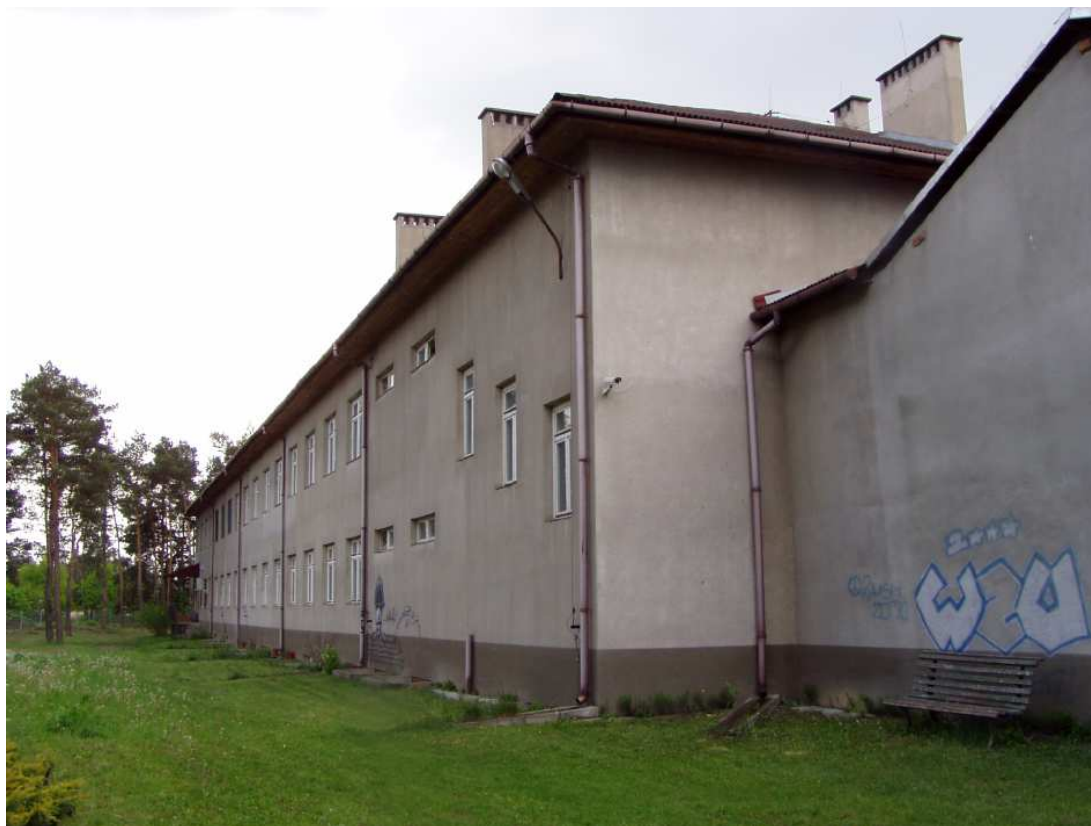
**BUDYNEK GIMNAZJUM - WIDOK ELEWACJI WSCHODNIEJ**

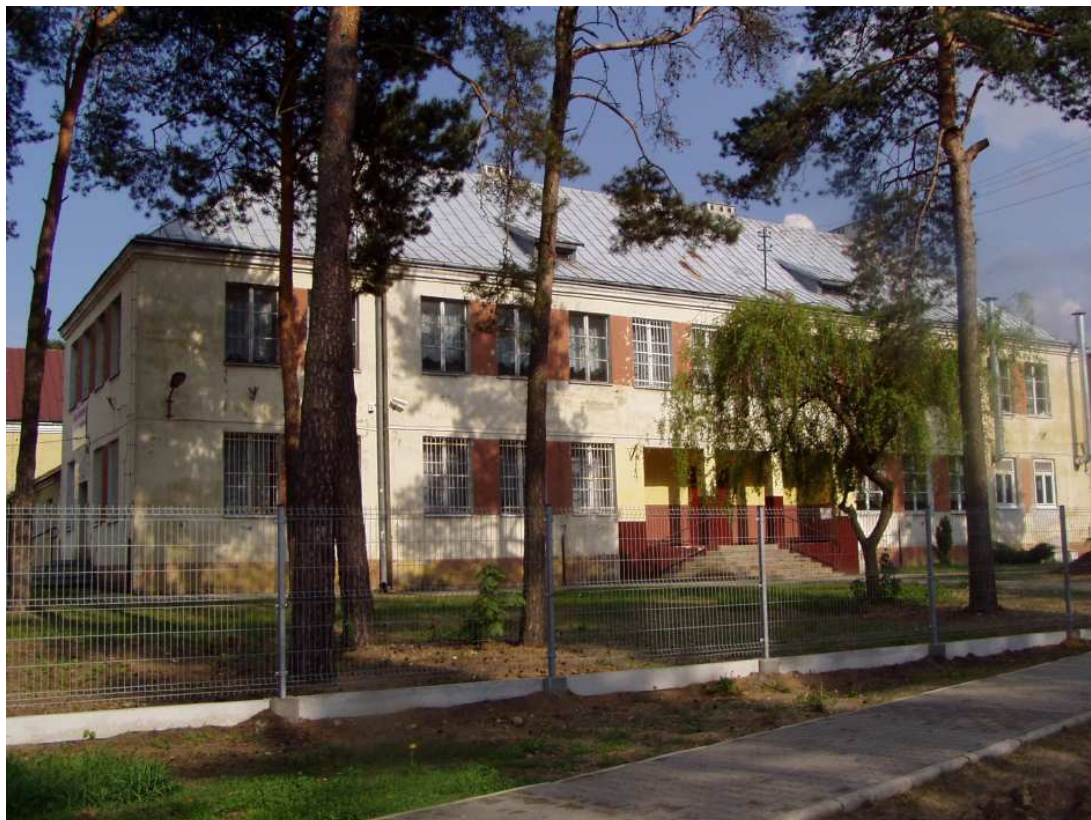
**BUDYNEK SZKOŁY PODSTAWOWEJ – WIDOK ELEWACJI ZACHODNIEJ**

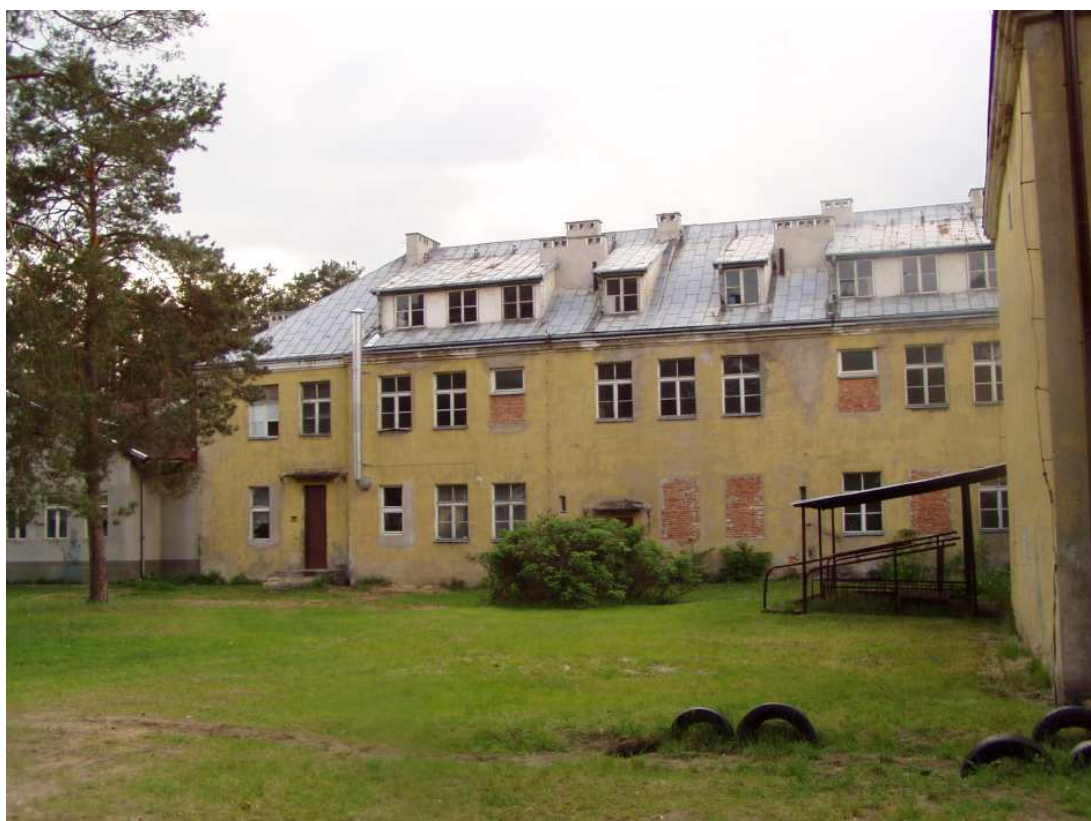
**BUDYNEK SZKOŁY PODSTAWOWEJ – WIDOK ELEWACJI WSCHODNIEJ**

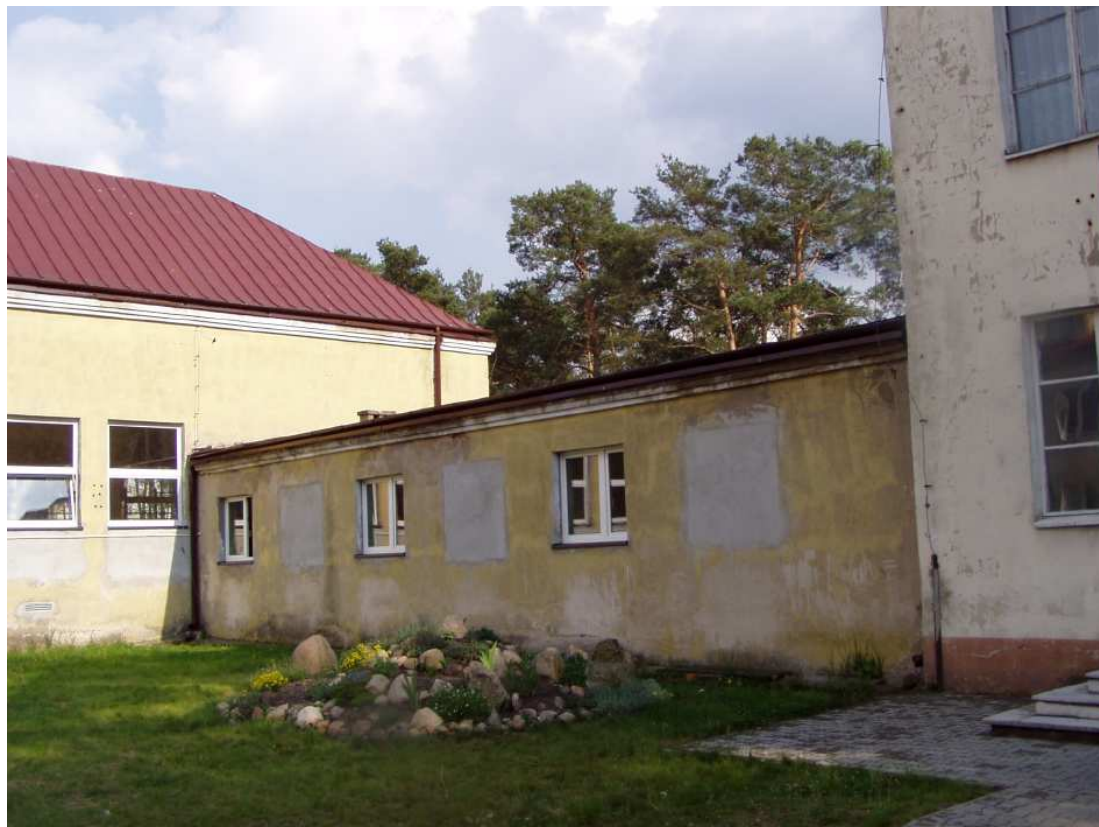
ŁĄCZNIK SZKOŁY PODSTAWOWEJ I SALI GIMNASTYCZNEJ – WIDOK ELEWACJI PÓŁNOCNEJ

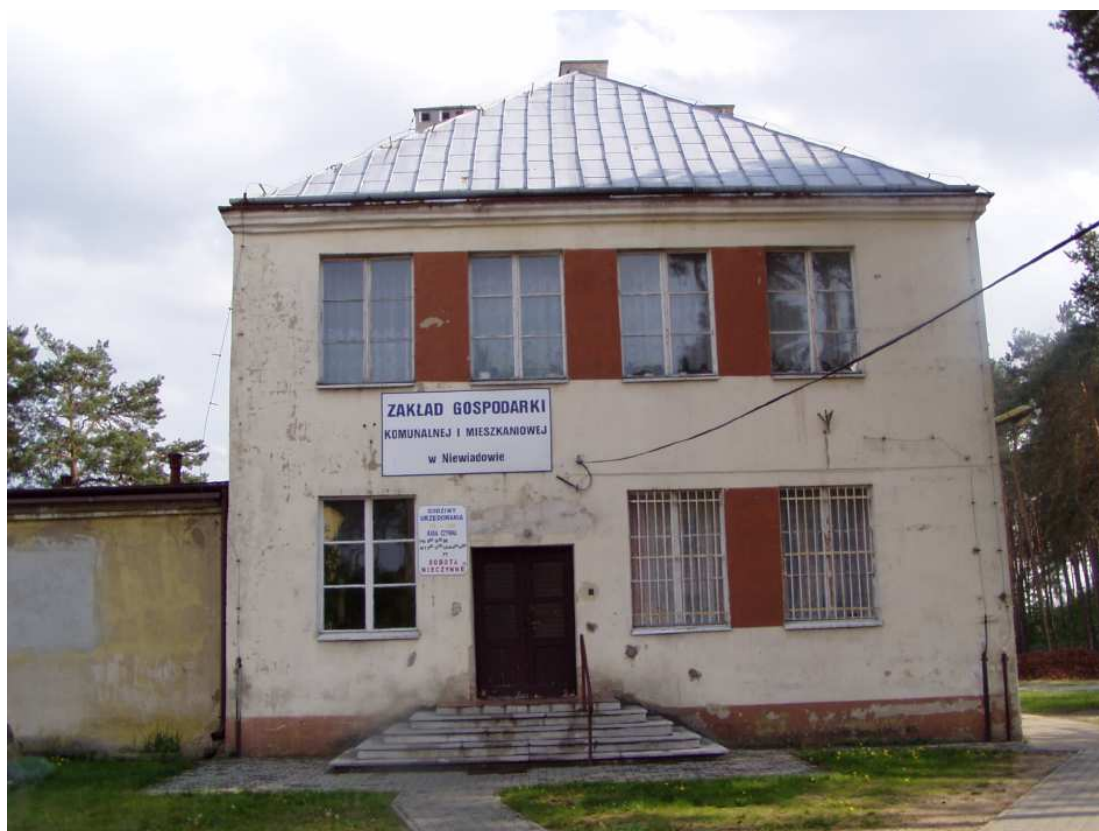
BUDYNEK SZKOŁY PODSTAWOWEJ – WIDOK ELEWACJI PÓŁNOCNEJ

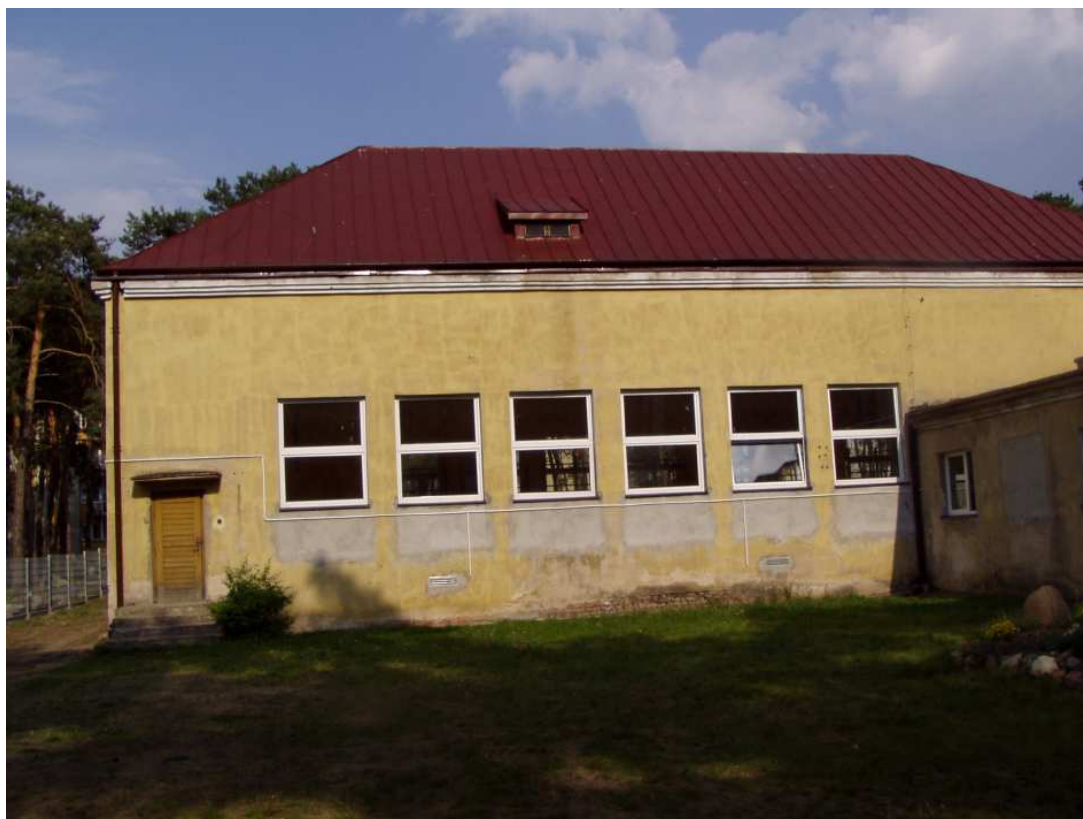
**BUDYNEK SALI GIMNASTYCZNEJ – WIDOK ELEWACJI ZACHODNIEJ**

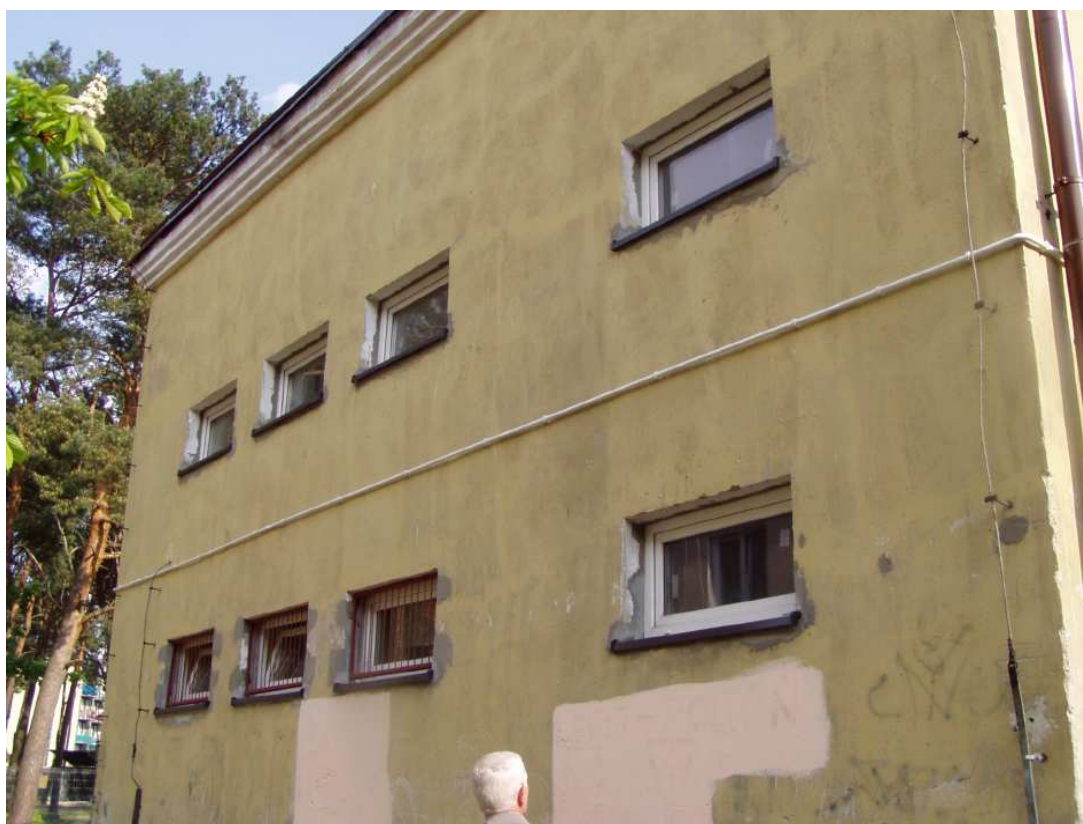
**BUDYNEK SALI GIMNASTYCZNEJ – WIDOK ELEWACJI PÓŁNOCNEJ**
